RK3368 VOP 模块总结

(图形与显示系统)

福州瑞芯微电子有限公司

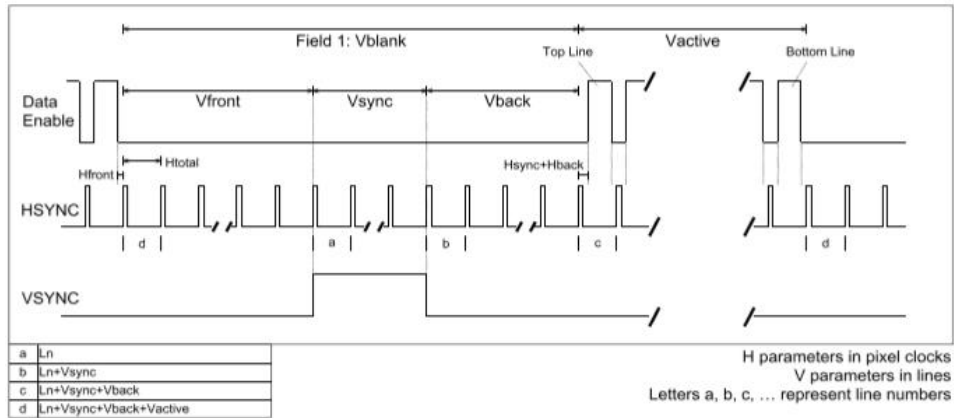
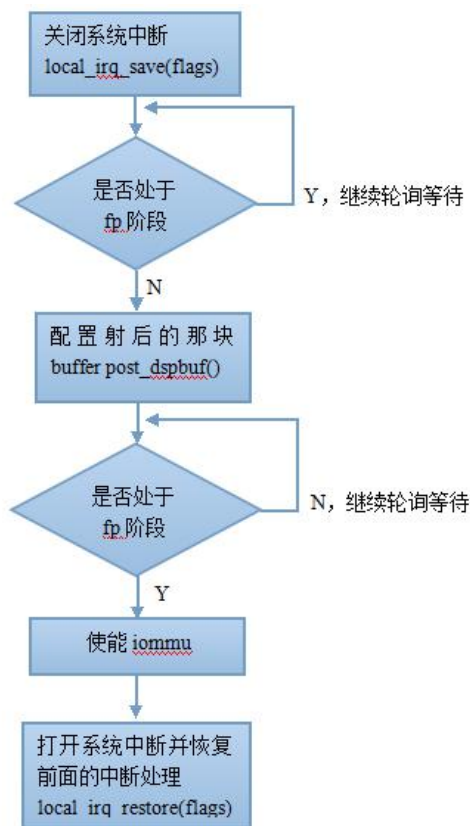
Figure 2. General Progressive Video Format Timing (Positive Sync)

- 1).问题现象: uboot logo 切换到 kernel logo 时闪屏
- 2).原因: uboot logo 是物理地址, 内核起来后需要切到虚拟地址, 而 RK3368 的 mmu en 是实时生效, 图层配置是帧生效, 需要保证两个同步更改;
- 3).处理过程及方法:
 - a.保证图层配置不在 fp 阶段;
 - b.保证 mmu 是能在 blank 开始的时候打开;
 - c.保证不会中断抢占, 关闭系统中断;
 - d.保证 mmu 使能接口调用的时间小于 blank 时间, 打印导致延迟;

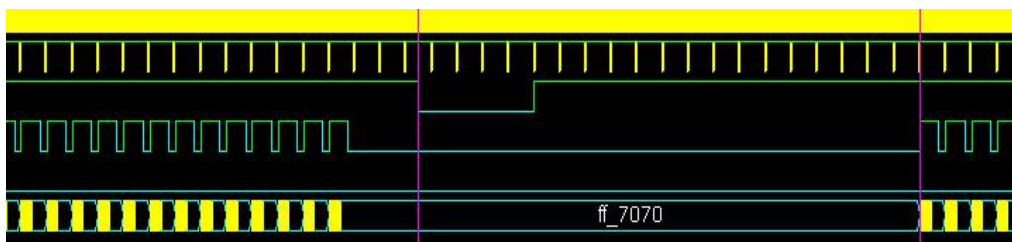
RK3368 时序：

问题三：HDMI 1080i CTS 测试无法通过

原因：奇偶场时序错误

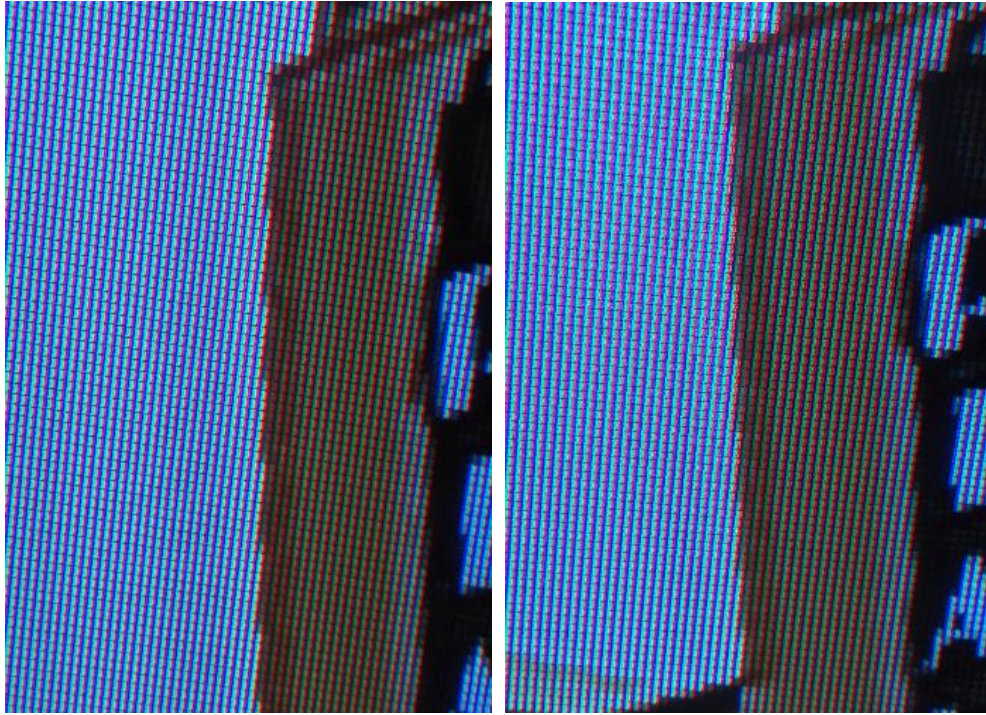
在播放 4k 视频 HDMI 1080p 输出的时候，锯齿现象比较明显，RK3368 的效果比海思 3798M 的较差，配置 offset 后有所改善，但是全局看整个画面的时候锯齿还是比较明显，在画面更新的时候会有抖动，下面左图 offset=0，右图 offset=0.5：

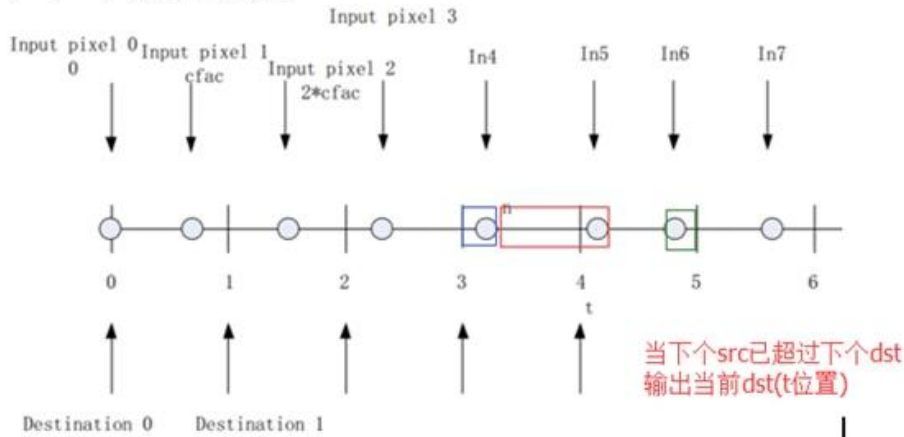
YUV420 数据从 3840x2160 缩小到 1918x1079 采用 average 算法产生绿线问题，算法部何平征分析如下：

确定是average算法实现时,定点化精度8位引入的bug,在之前几个版本中(VPU/VOP/RGA)可能都存在,需要check。

1920缩小到1918, scaleFactor=65484; scaleFactorSR8=255, src x=1255 开始, 16位精度累积的坐标xAcc在整数像素右侧, 而8位精度累积的坐标xAccSR8 = 前次 xAcc>>8 + scaleFactorSR8, 却可能在整像素左侧。

8位精度累积的坐标计算方法应改为: xAccSR8 = 这次xAcc>>8。
目前还在进一步测试这个修改, 未来IC版本可能要做相应修改。
